SEALING VAN HUIDTRANSPLANTATEN

H. Brull*

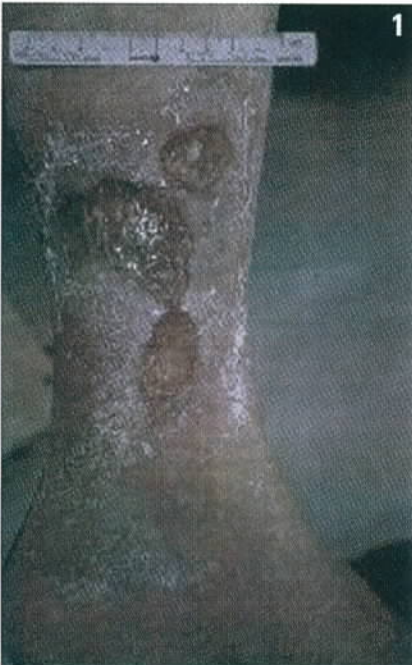
Voorheen duurde het lang voordat men deze wonden schoon had. (foto 1)

(foto 7, het resultaat van foto 1 na 1 week sealing)

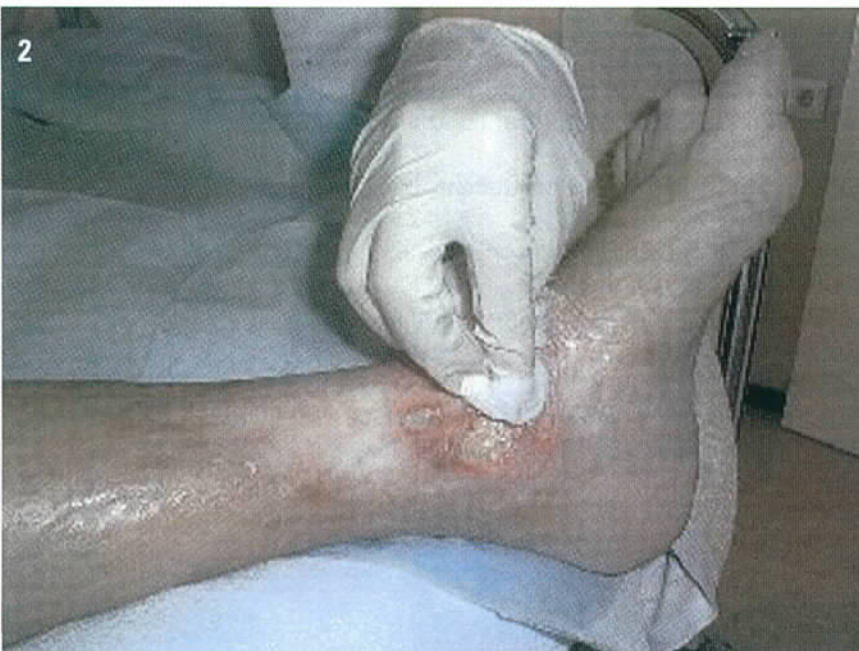
Eerst begint men de huid rondom het ulcus goed schoon te maken. Dit gebeurt met steriele NACL 0,9 %.

(Foto 2). Normaliter pas ik daarna geen wondrandbescherming meer toe zoals bijv. zinkoxidepasta. Indien de

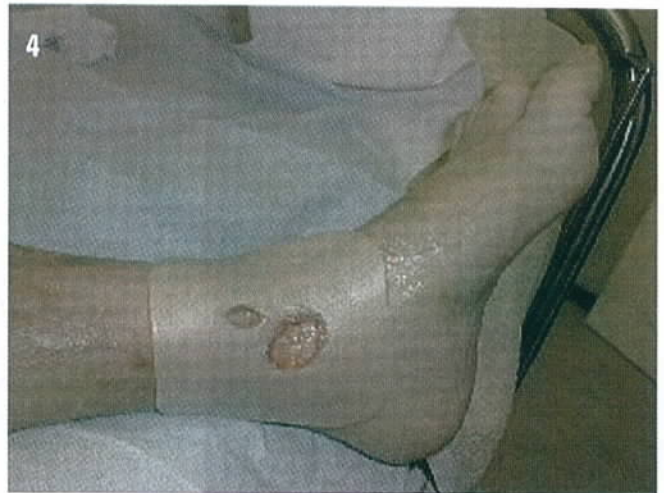
Vervolgens wordt door middel van een mal de wond exact op ware grootte uitgeknipt op een hydrocolloïdplaat.

Deze plaat wordt rondom het ulcus gepositioneerd ter bescherming van de wondranden.

Belangrijk is dat men geen te dikke huidplaten hiervoor gebruikt daar het wondmateriaal goed contact moet kunnen maken met de wond. (foto 3 en 4)

De reden van het gebruik van hydrocolloïdplaten bij deze methodiek is dat door de nieuwe wondbehandelingstechniek de wondranden beschadigd kunnen worden en omdat veel patiënten uiterst gevoelig reageren op occlusie van de huid door huidfolies.

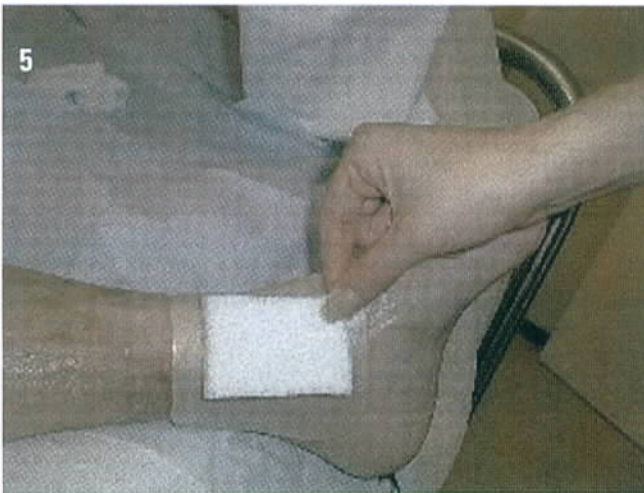
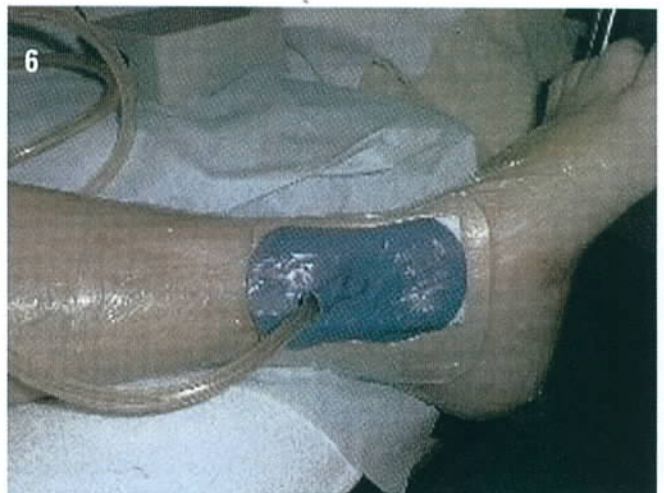
Hierna wordt het wondoppervlak bedekt door een spons met daarin een zuigkatheter. De wond wordt daarna afgesloten door middel van een huidfolie.

(foto 5 en 6)

Nadat men de wond met de huidfolie volledig heeft dicht geseald, wordt op de slang die uit de spons komt, of zoals op foto 6, op de spons ligt een zuigdrainage aangesloten.

De wond wordt nu door middel van perslucht of door een elektrische pomp vacuüm gezogen.

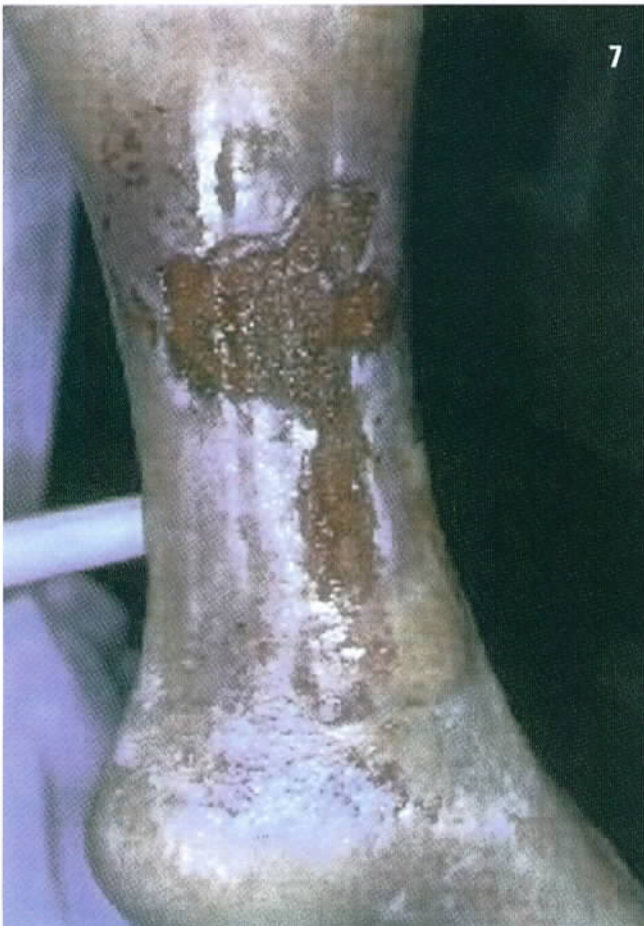
De wond is vrijwel geheel schoon en klaar voor huidtransplantatie. Op de afdeling Dermatologie maakt men gebruik van zogenaamde stansbipten die als kleine huideilandjes de wond volledig bedekken. Na de transplantatie wordt de wond op dezelfde manier als bovenstaand verhaal geseald. Alleen zijn de drukken nu lager, daar men de wond niet meer hoeft te reinigen (75 mmHg). De kleine huideilandjes worden door de zuigende werking volledig vastgezet op de wond en kunnen er niet

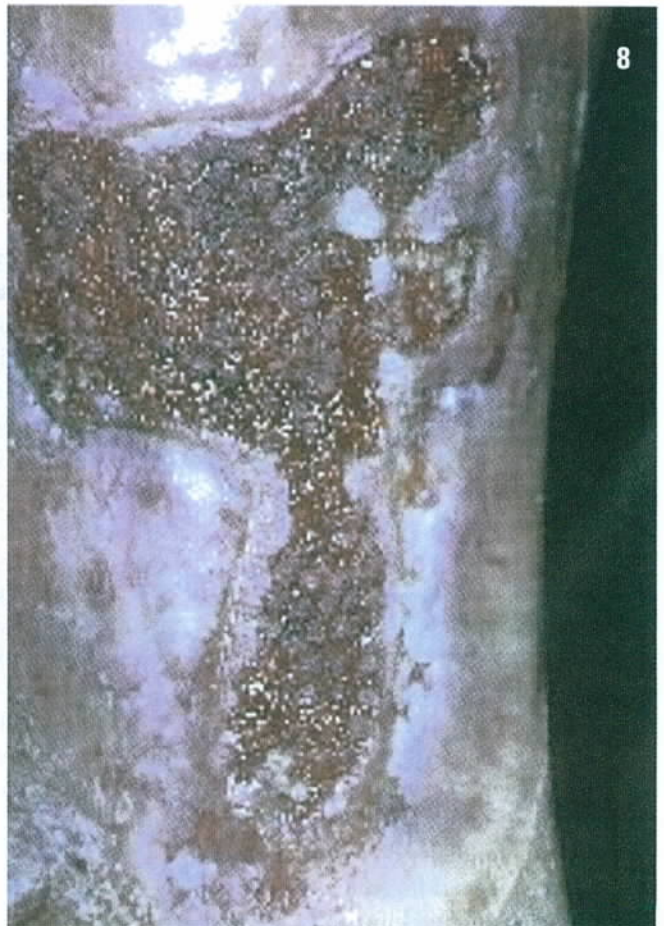
meer van afdrijven. Overtollig vocht wordt direct afgezogen. De kans van slagen is hierdoor zeer groot. Bijna alle stansbipten slagen door deze methodiek voor meer dan 90 % (foto 8)

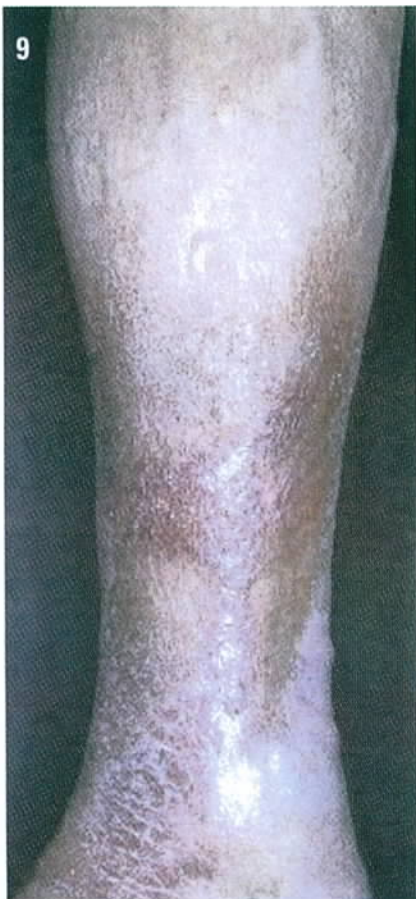
3 weken later is de wond volledig genezen. (foto 9)
