Fistels en "Platzbauch".

H. Brull/L. Gelissen,
verpleegkundigen De
Wever Ziekenhuis
Heerlen

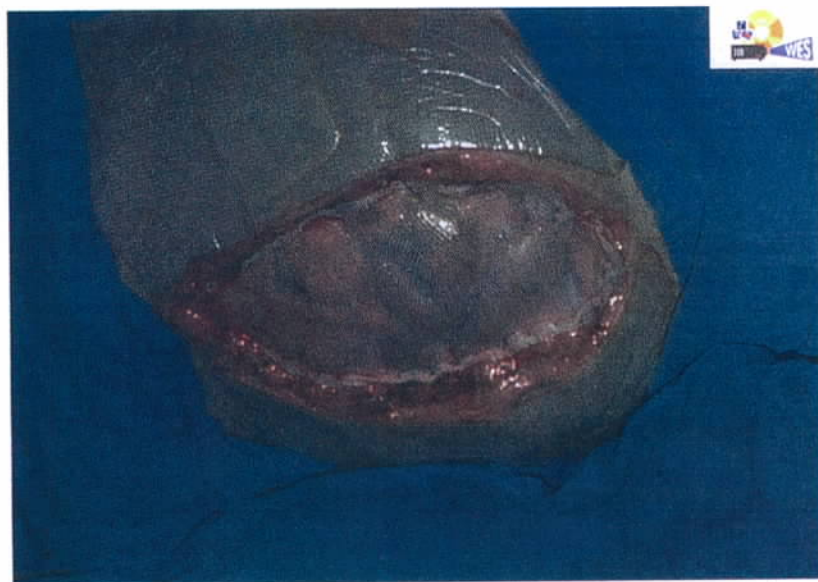
foto 1

Patiënt kwam na een voorspoedig herstel op de care-afdeling weer op de verpleegafdeling terug. Het ingenaaide netje was goed zichtbaar in de wond (zie foto 1). De wond groeide mooi dicht; het granulatieweefsel groeide door de mazen van het netje (zie foto 2). Op termijn zou dit een grote litteken-plaat worden.

Nu werd een netje geïmplanteerd, om de intra-abdominale druk op te vangen en de darmen op hun plaats te houden. Op termijn, na verbetering van de algehele conditie van de patient, zou het defect weer gesloten worden.

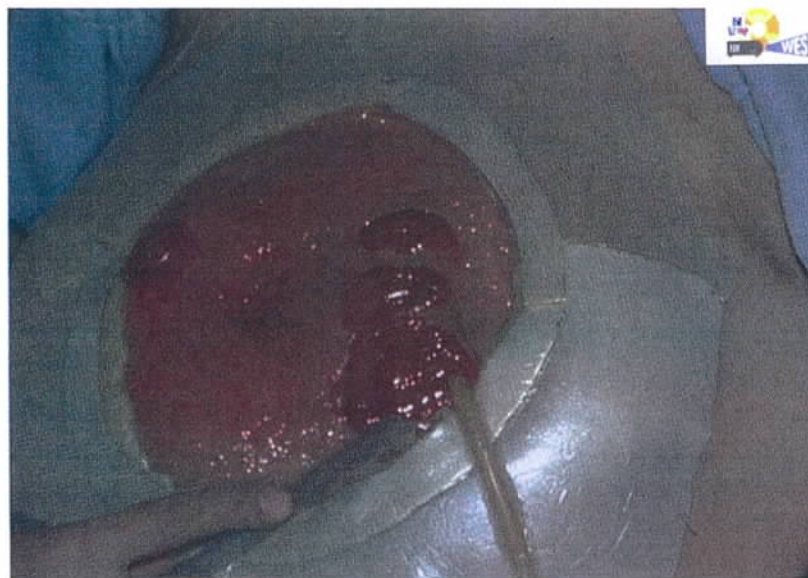
foto 5

Het probleem van de huidbescherming is met de hydro-colloïd-producten geen probleem meer (zie foto 4). Opvang van de sappen werd gerealiseerd door het inbrengen van een blaascatheter in de onderste fistel en het voorzichtig opvullen van de ballon. Om eventuele lekkage langs de catheter op te vangen, werd een tweede catheter naast en onder de fistel gelegd (zie foto 5). Op beide catheters werd een zuigdrainage aangesloten en werd met ca. 15 tot 20 cm/water gezogen.

Doordat de blaascatheter opgeblazen is, komt de punt van de catheter niet in contact met de darmwand (voorkomt vacuüm zuigen). Echter door het opblazen van de balloncatheter en de druk van de ballon op de darmwand werd een prikkeling veroorzaakt die zorgde voor peristaltische golfbewegingen van de darm. De catheter wordt hierdoor naar buiten geduwd.

De catheter naast de fistel werd schuin afgesneden en met de schuine kant naar de fistel gericht, gefixeerd. Hierdoor kon deze zich ook niet aan de fistel of wond vastzuigen. Aan de achterkant en de onderzijde van de catheter werd stomahesive pasta aangebracht. Zo ontstond een soort wal, waardoor de darmsappen niet konden wegstromen en via de catheter werden opgezogen.

Plaatsing van een verbandrol, gefixeerd op de buikwand, hielp om de catheter op zijn plaats te houden. Zo functioneerde de drainage meestal perfect. Echter de darm zal de blaascatheter d.m.v. de darmperistaltiek uit de fistel proberen te duwen.

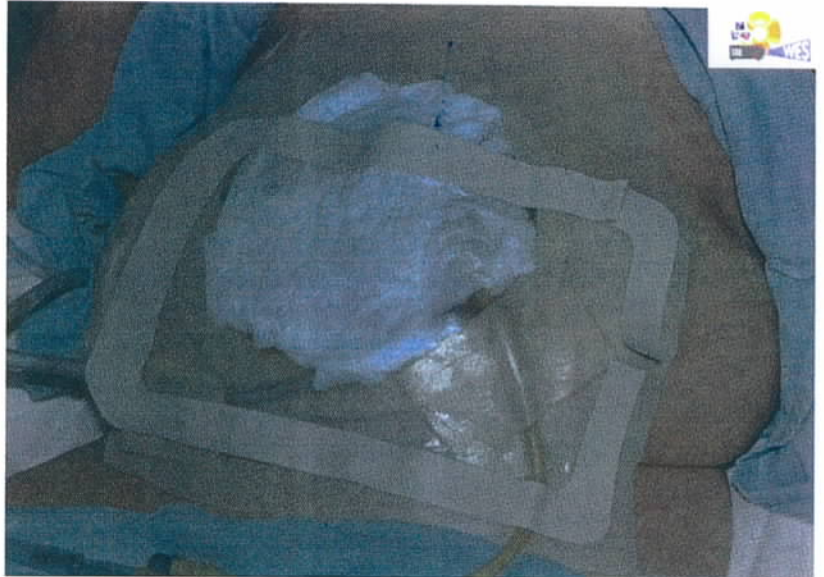
foto 6

Het gehele wondgebied, inclusief de afzuig-catheters, werd daarna afgedekt met steriele gazen, gedrenkt in NaCl 0,9%.

Hierover werd een doorzichtig folie aangebracht om een vacuüm te verkrijgen (onmisbaar voor een goede drainage) (zie foto 6).

Bij een zorgvuldige verzorging hield dit systeem 24-48 uur. Zowel voor de patiënt als voor de verpleging was dit een goede oplossing. De patiënt werd minder vaak geconfronteerd met de enorme open buikwond en het fistelvocht werd opgevangen door het drainagesysteem.
